## **Wasserversorgung der Gemeinde Trin GR**

### **Grundwasserschutzzonen für die Quellen Turnigla, Mulin und Val Davos**

### **Hydrogeologischer Bericht**

Bericht-Nr. GR994A-1A, 15.07.2026

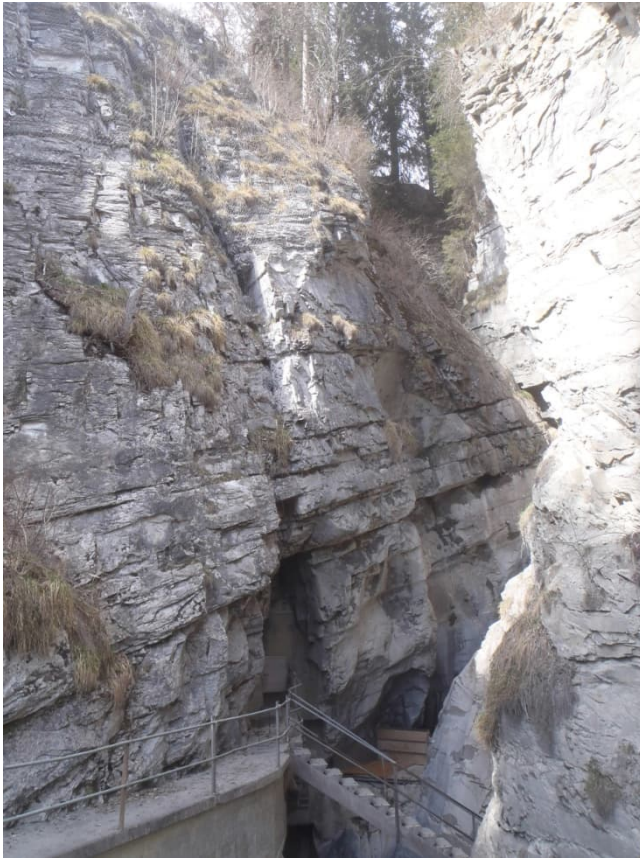
Foto 1: Quelle Turnigla  
(Aufnahme 26.03.2020)

In der imposanten, engen Felsschlucht des Turnigla-Baches wird die gleichnamige Quelle direkt ab dem Felsaustritt in einer kleinen Kaverne gefasst (Anhang 8, Fotos 1 – 3). Der karstartig aufgeweitete Hohlraum folgt einer markanten, rund 1 – 2 m mächtigen Kluftzone (k1) in nordwestliche Richtung ins Berginnere. Leider ist der Hohlraum heute baulich bedingt nur noch schlecht einsehbar. Gemäss älterer Angaben [2] taucht die im Fassungsbereich rund 1 m breite Karströhre steil in Richtung NW ab und könne noch während mindestens 10 m nach unten verfolgt werden.

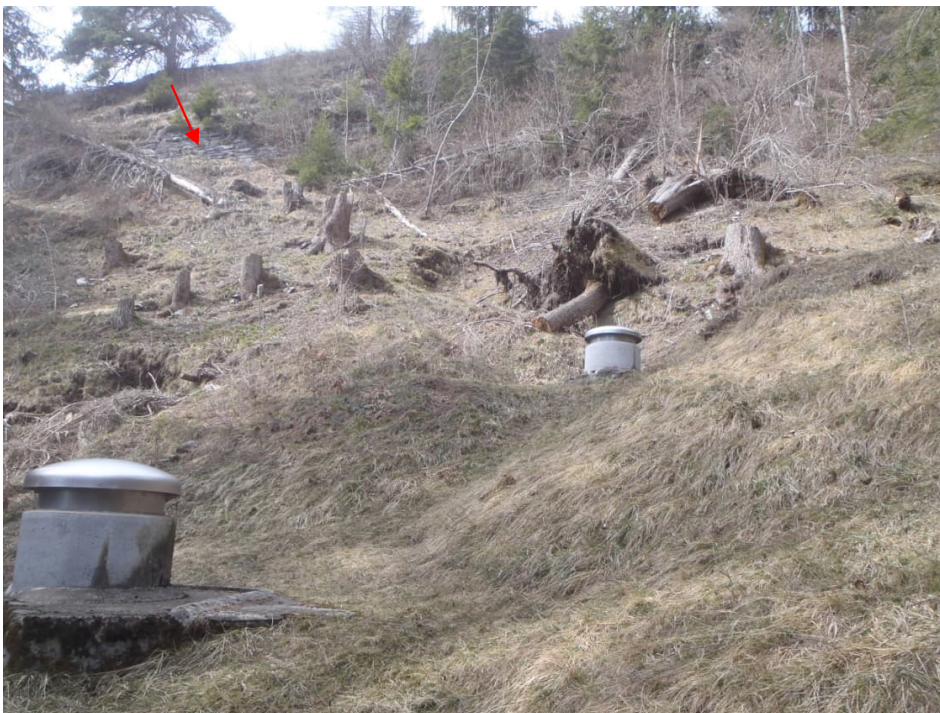
Vor der Neufassung der Quelle Mulin vom September – Oktober 2020 waren Schüttungsmessungen infolge des engen Einstiegs zur Fassung und Brunnenstube kaum möglich (vgl. Anhang 8, Fotos 4 - 8).

Foto 4: Quelle Mulin (vor der Sanierung im Jahr 2020, Aufnahme 26.03.2020).  
Im Bildhintergrund ist der anstehende Fels sichtbar (roter Pfeil).

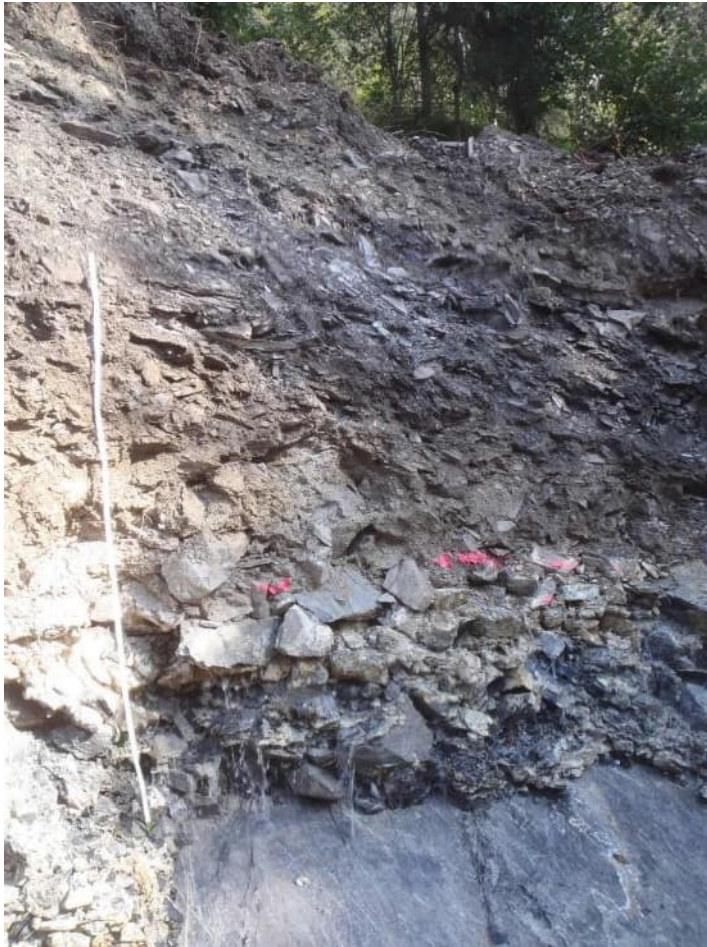
Im Rahmen der Sanierung der Quelle Mulin im Herbst 2020 bot sich die günstige Gelegenheit, die Fassungsverhältnisse zu dokumentieren (Anhang 8, Fotos 5 – 7). Ein Teil des Quellwassers zirkuliert ab dem Felsaustritt in rund 3 m Tiefe entlang einer kompakten Bankungsfläche noch einige Meter durchs Lockergestein, bevor es gefasst wird.

Foto 5: Quelle Mulin (Aufnahme 01.10.2020). Ver kitteter Gehänge-schutt auf Fels oberfläche.

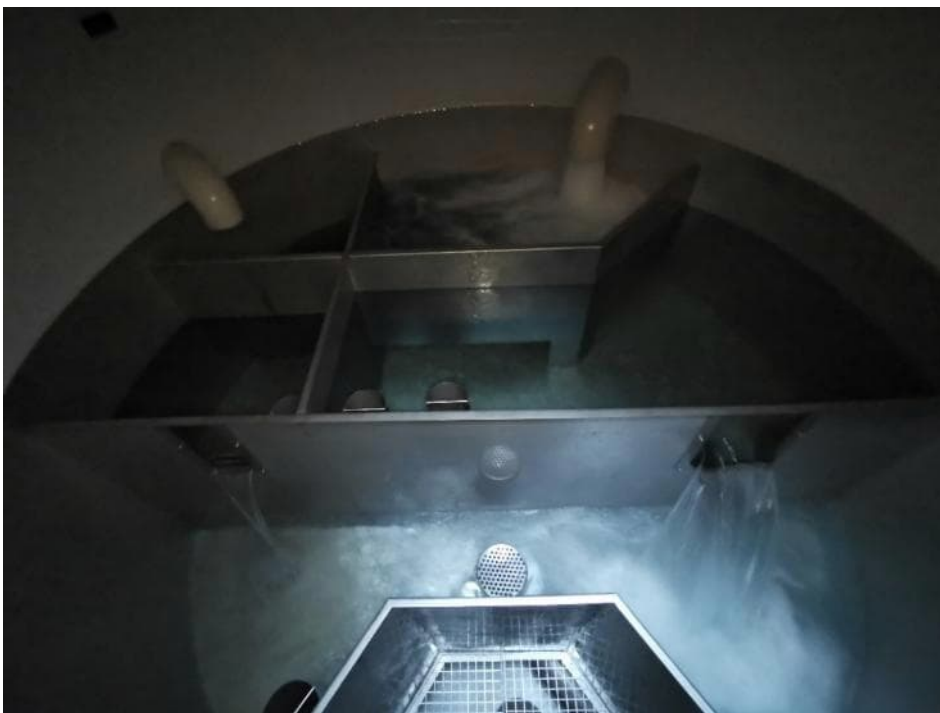
Foto 8:: Neue Brunnenstube Mulin mit separaten Einläufen für Haupt- und Nebenquelle (Aufnahme 13.11.2020).

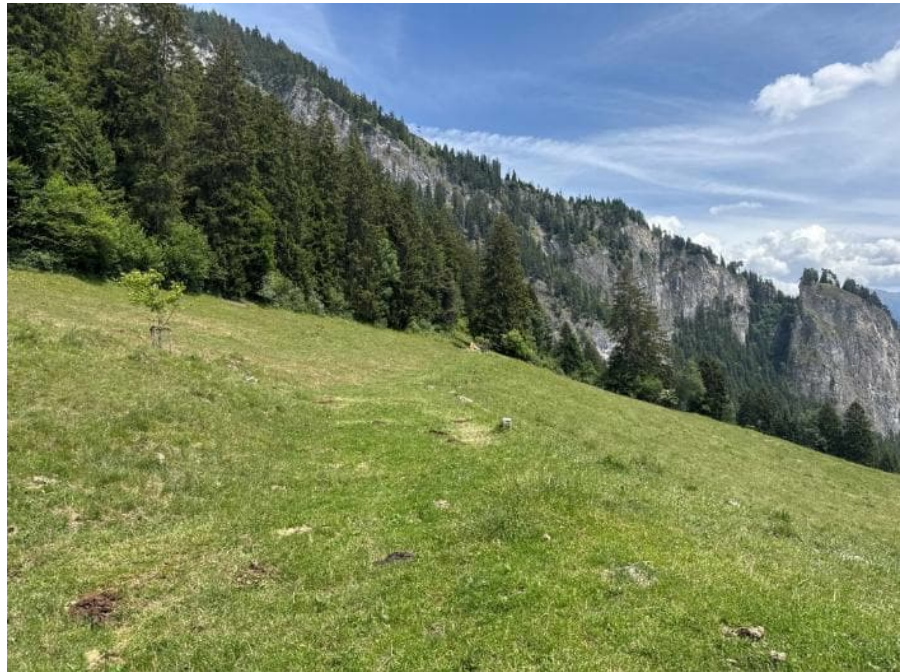
Foto 11: Gefahrenkataster Nr. GK01: Der landwirtschaftliche Weg wird praktisch nicht befahren (Aufnahme 08.06.2026).

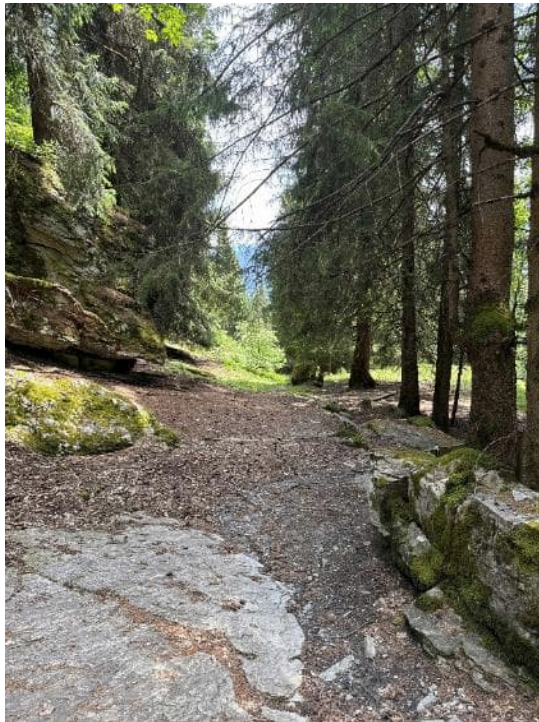
Foto 12: Gefahrenkataster Nr. GK02: Der markierte Wanderweg / Alpweg sowie Nr. GK03 Brücke in der Zone S3 stellen keine Gefährdung dar für das Trinkwasser (Aufnahme 08.06.2026).

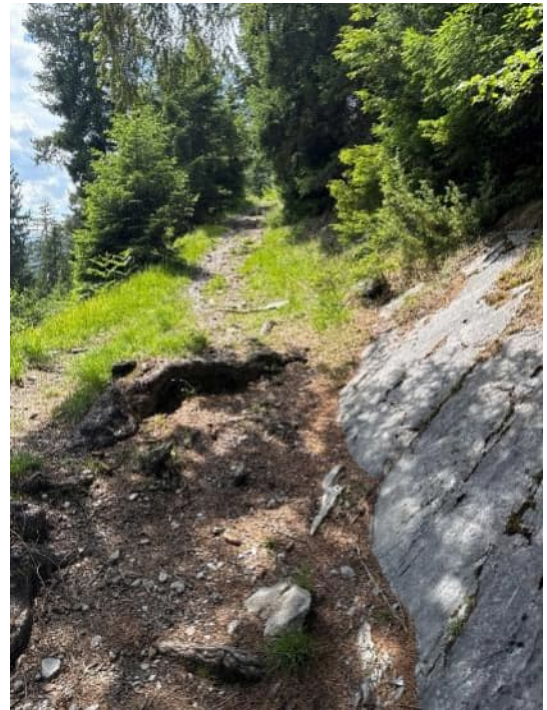
Foto 13: Gefahrenkataster Nr. GK04: Der markierte Wanderweg / Alpweg / Forstweg in der Zone S3 stellt keine Gefährdung dar für das Trinkwasser (Aufnahme 08.06.2026).

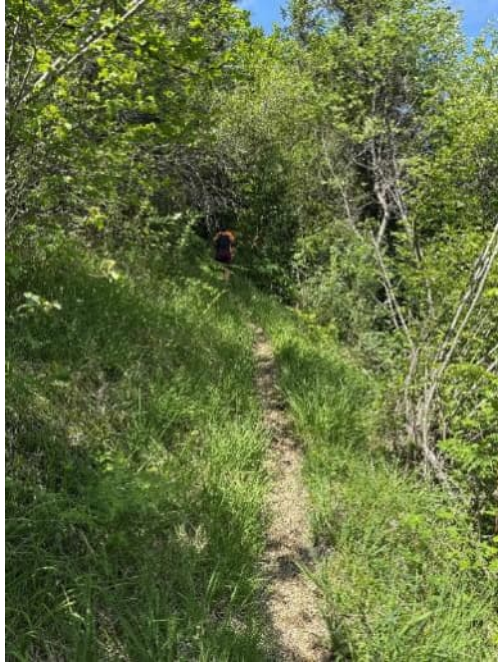
Foto 14: Gefahrenkataster Nr. GK05: Der nicht markierte Wanderweg in der Zone S3 der Fassung Val Davos stellt keine Gefährdung dar für das Trinkwasser (Aufnahme 08.06.2026).

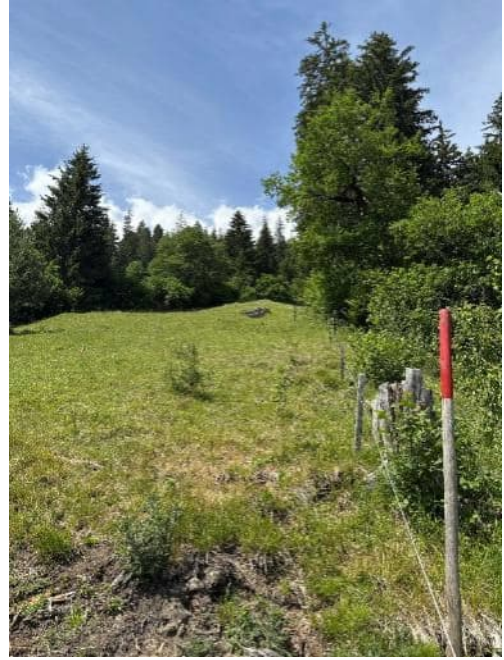
Foto 15: Gefahrenkataster Nr. GK06/07: Die extensive Weidenutzung in den Zonen S2 + S3 stellt keine Gefährdung dar für das Trinkwasser (Aufnahme 08.06.2026) Die Zone S1 muss abgezaunt werden.

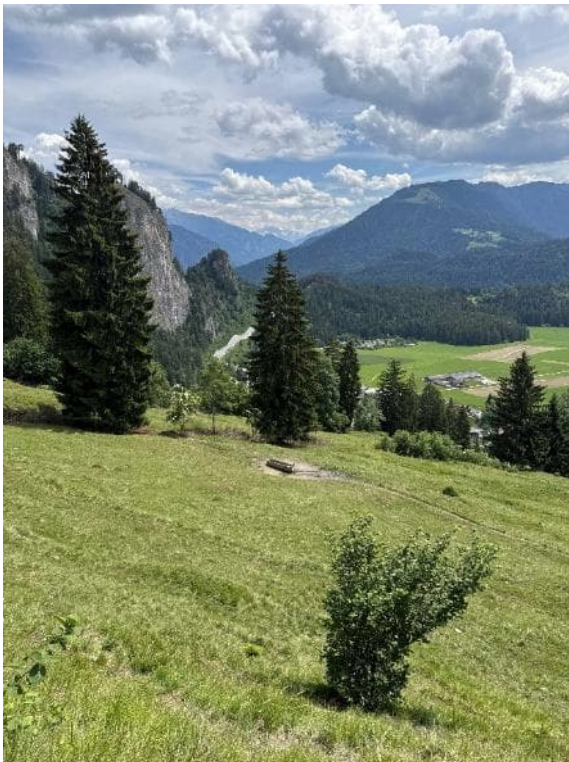
Foto 16: Gefahrenkataster Nr. GK08: Der Weidebrunnen / Weidetranke in der Zone S2 der Fassung Turnigla / Mulin stellt keine Gefährdung dar für das Trinkwasser (Aufnahme 08.06.2026).
